# כך נראה דוח אמיתי של גאיה הנדסה

לפניכם מספר עמודים נבחרים מתוך דוח הנדסי שהוכן עבור דיירים.

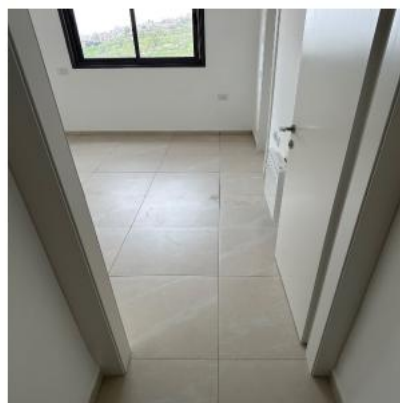
**מיקום: חדר הורים**

### 1.3. פתיחת אגף הדלת אינה נפתחת 90 מעלות.

לא מתאפשרת פתיחת האגף בזווית של 90 מעלות, בניגוד לתקנות התכנון והבנייה.  
פתרונות אפשריים:

1. שינוי בצירים - במקרים מסוימים, ניתן להחליף את הצירים הקיימים בצירים בעלי פתיחה רחבה, אשר יאפשרו עמידה בדרישות התקנות.
2. התאמת הדלת או המשקוף - אם הבעיה נובעת ממגבלה פיזית, ניתן לבדוק אפשרות להקטנת הדלת (בכפוף לעמידה במינימום הרוחב הנדרש בתקנות) או לשינוי מבנה המשקוף.
3. פתרון כולל במידה ולא ניתן לבצע תיקון מקומי - אם לא ניתן לבצע את ההתאמות הנדרשות ללא שינוי מהותי, ייתכן שיהיה צורך בפירוק מסיבי והתאמת הפתח לדרישות התקנות.
4. לחלופין, יש לבחון אפשרות לפיצוי כספי בגובה עלות התיקון.

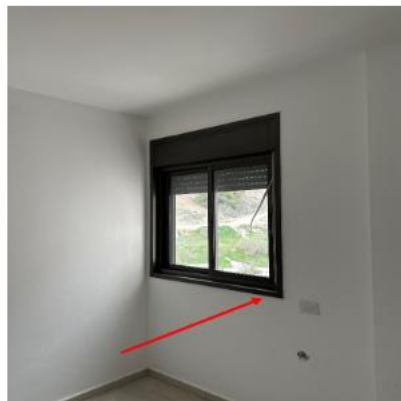
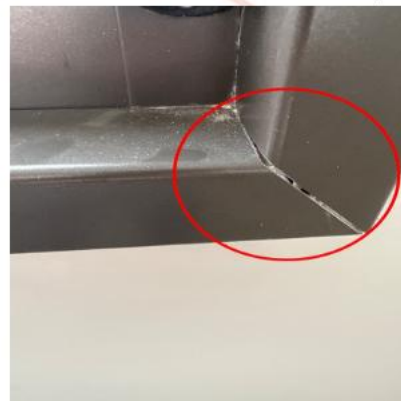
### מיקום: חדר שינה

## 2.2. מרווח בין ההלבשות המשיקים ביניהן.

מפגש פינתי של הפרופילים (גרונג) אינו צמוד ו\או ההלבשות המשיקים ביניהן. נדרש לפרק את הפרופילים שאינם מותקנים לפי כללי המקצוע הטובים ולהרכיבם מחדש. מרווחים מזעריים ניתן למלא בחומר מילוי מתאים.

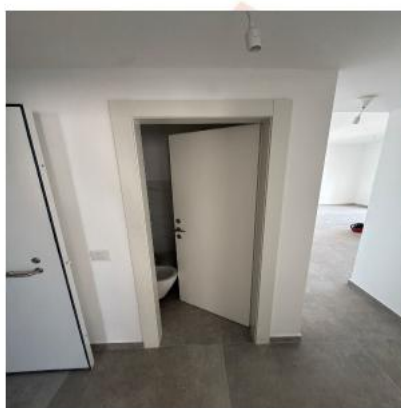
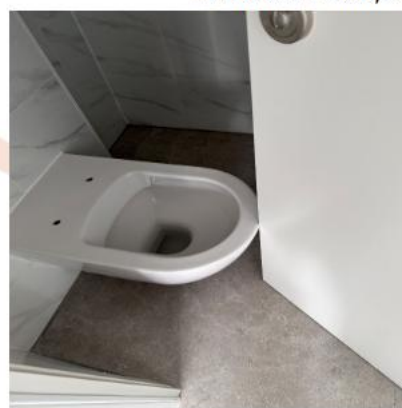
#### מיקום: שירותי אורחים

#### 4.4. נמצא פגם תפקודי.

לא ניתן לסגור את כנף דלת חדר שירותי האורחים באופן מלא, שכן כנף הדלת פוגעת באסלה ומונעת את תפעולה התקין של הדלת.

נדרש לבצע העתקת מיקום האסלה באופן שיאפשר פתיחה וסגירה מלאה של הדלת, תוך הקפדה על שמירת מרווחי השימוש הנדרשים בין האסלה לכיור ועל התאמת החדר לדרישות התפקוד והנוחות המקובלות.

ככל שלא ניתן יהיה לבצע את ההתאמות הנדרשות מבלי לפגוע במרווחי השימוש או בתפקוד חדר השירותים, יהיה מקום לבחון את שיעור ירידת הערך שנגרמה לנכס עקב הליקוי התכנוני והתפקודי.

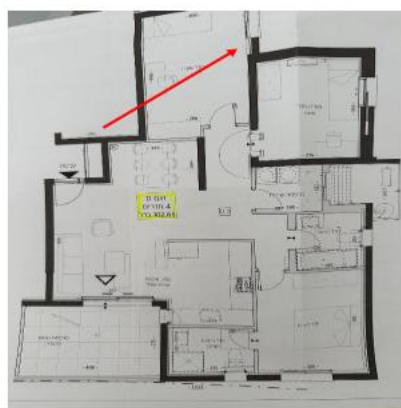
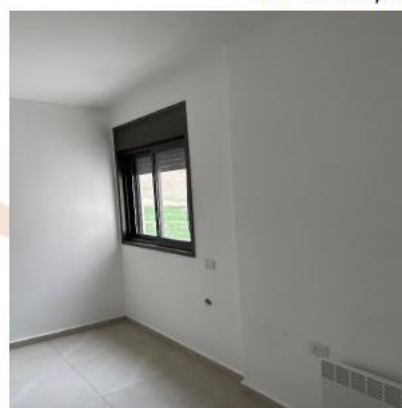
**מיקום: חדר שינה**

#### 4.4. קיימת בליטה מהקיר \ רצפה.

קיימת בליטה מהקיר ו/או מהרצפה אשר אינה מסומנת בתכנית המכר. בליטה זו מהווה פגם אסתטי וכן פגם תפקודי, שכן היא מגבילה את אפשרויות העמדת פרטי התכולה ו/או הריהוט, ומאלצת את הדייר להתאים עצמו לבנייה בפועל במקום לשיקולי הדיירים.

יתרה מזאת, מתכנית המכר ניתן לזהות מיקומם של קולטנים ורטיקליים במספר מוקדים, ולפיכך היה על הקבלן להציג גם בליטה ו/או מעבר זה בתכנית. הדייר, כרוש דירה, מסתמך על תכניות המכר בעת קבלת החלטתו בבחירת הדירה, והעדר הצגה של הבליטה מהווה אי-התאמה בין התכנון המוצג לביצוע בפועל. נדרש להתאים בניה לתכנית במידה ופעולה זו לא מתאפשרת יידרש לקבוע ירידת ערך ע"י שמאי מקרקעין.

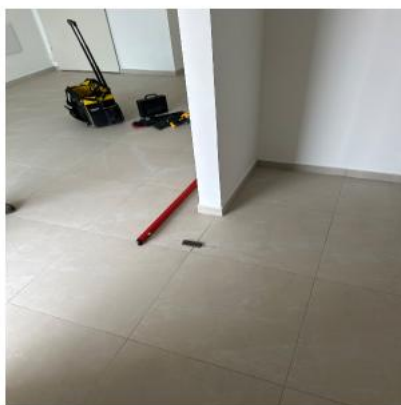
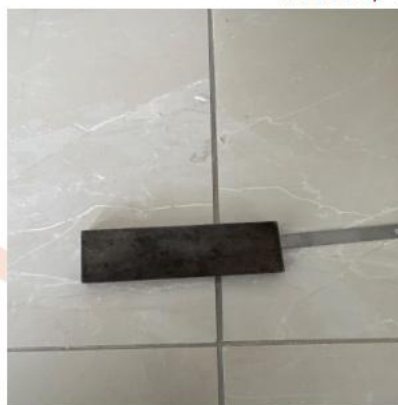
מיקום: מטבח

## 6.2. הפרשי גובה בין אריחים סמוכים.

נמדד הפרש בגובה בין שני אריחי ריצוף סמוכים מקרמיקה הסטייה הנמדדת גבוהה מדרישות התקן (1) מ"מ כאשר רוחב המישקים בין אריחים הוא 3 עד 5 מ"מ).  
התיקון: החלפת האריח שאינו במפלס הנכון. קשה לבצע תיקון מסוג זה, שכן תיקון אריח אחד עלול ליצור בעיה באריחים סמוכים, ולכן נדרשת עבודה מקצועית, זהירה ואחראית מצד הגורם המבצע.

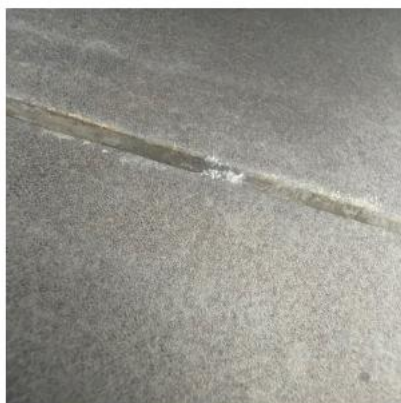
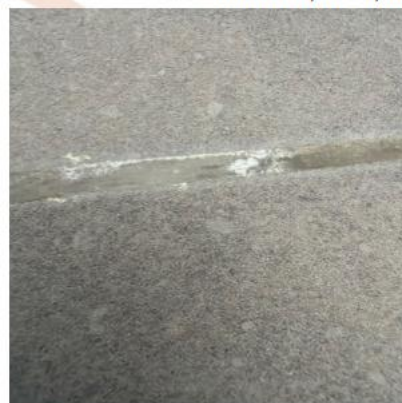
**מיקום: מקלחת הורים**

#### 11.1. ממצאי נזקי רטיבות בחדרים רטובים.

אותרו כתמי תפרחת בין אריחי הריצוף אשר מעידים על תכולת רטיבות גבוהה בתשתית הריצוף. הדרישה לפיה תכולת הרטיבות לא תהיה גדולה מ- 3% אינה חלה על חדרים רטובים, אך יחד עם זאת אסורה היאספות של מים תחת הרצפה ו\או לחות גבוהה, כזאת הגורמת נזק למבנה כמו לדוגמה פגיעה במראה הריצוף אשר קיימת בדירה. יש לערוך בדיקה פולשנית ע"י פתיחת אריחים בודדים ובדיקת ויזואלית של תשתית הריצוף לצורך וידוא רמת הלחות בתשתית, ככל שימצא כשל בנושא זה, יהיה צורך לאתר את מוקד חדירת הרטיבות ולבצע ייבוש.

(1) במידה וימצא כי מוקד חדירת הרטיבות לתשתית הינו מערכת הניקוז יידרש לבצע בדיקת תכולת רכיבים מזהמים זאת

לאור העובדה שחידק הקולי עלול להיווצר בתנאים אלו.

(2) יש לוודא כי לי קיימות תופעה של היקוות מים ברצפת הבטון (מתחת לפלציב).
