# כך נראה דוח אמיתי של גאיה הנדסה

לפניכם מספר עמודים נבחרים מתוך דוח הנדסי שהוכן עבור דיירים.

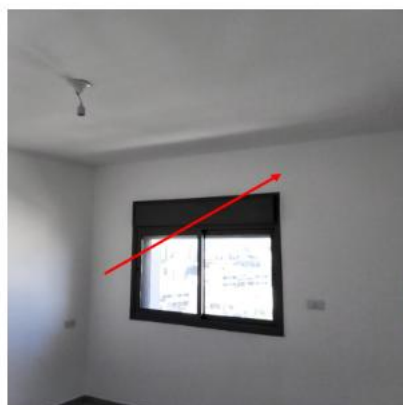
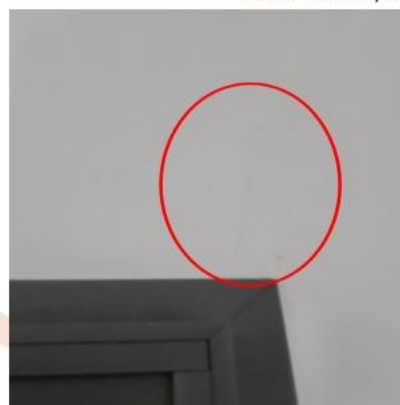
#### מיקום: חדר הורים

#### 4.2. סדקים בסמוך לחלונות \ דלתות.

אותרו סדקים הנובעים משינויי טמפ' ולחות והתנהגות תרמית שונה (התכווצות והתפשטות).  
סדקים אלו מהווים פגם אסתטי ורצוי לטפל בהם.  
רצוי לבחון האם בוצע רשתות סיבי זכוכית ע"י סיתות הקיר ובדיקת המצאות הרשת.  
במידה ולא קיים יש לבצע יישום רשתות סיבי זכוכית ב - 45 מעלות מסביב לפתחים למניעת סדיקה זו.

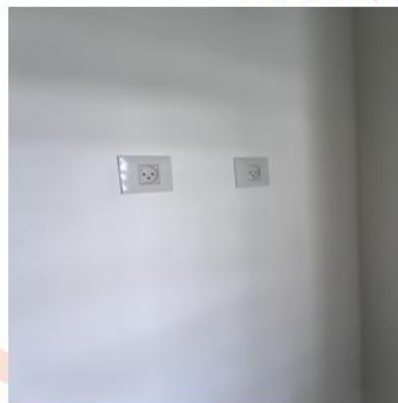
**מיקום:** אזור שרות

#### 9.5. העדר שקע מוגן מים בחדר שירות

בנישה של הכביסה, אותר שקע לא מוגן מים.  
נדרש להתקין שקע מוגן מים וזאת ע"פ המסקנה הנובעת מפרק "תקנות חשמל - מעגלים סופיים הניזונים במתח עד 1000 וולט סעיף 4א' " המובא בסעיף זה.

**עלות:** 400 ₪

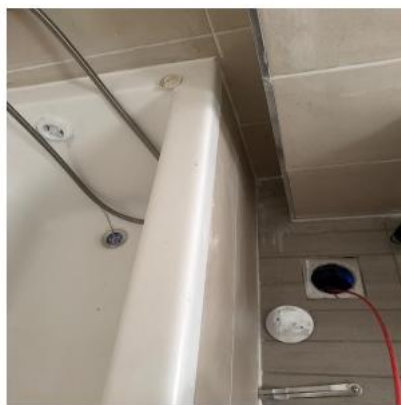
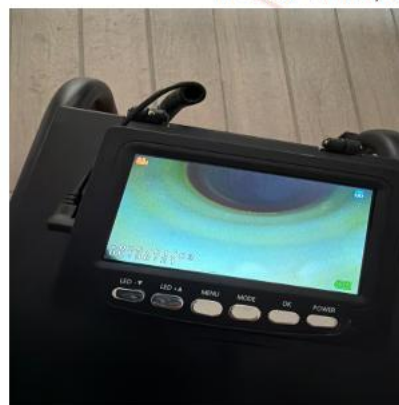
**מיקום: חדר אמבטיה**

#### 10.1. סוג צנרת לא תקין בצנרת דלוחין (צינור ג'קוזי).

בדירה ייושם צינור שרשור המיוצר מחומר פלסטי PVC.

ע"פ ת"י 1205.2 הדרן בהתקנת מתקני תברואה ובדיקתם נקבע כי סוגי צנרות הפלסטיק המותרות הן: צנרת PVC-U (תקן 576 חלק 2), צנרת PP קשיחה (תקן 958 חלק 2) וצנרת HDPE קשיחה (תקן 4476 חלק 2).

לפיכך צנרת גמישה מ - PVC אינה מתאימה לדרישות התקן.

יש לציין כי דרישת התקן נולדה מהצורך בצנרת דלוחין בעל מבנה פנימי חלק ליעול גריפת הנוזל, בנוסף נדרשת הצנרת לעמוד בטמפרטורה של השפכים המוזרמים אליה בד"כ עד 95 מעלות זאת על מנת לאפשר הזרמת נוזלים חמים כמו לדוגמה: כאשר מזרימים מים מהדוד בקיץ הטמפרטורה עלולה לעלות מעבר ליכולת הצינור (ראה תמונה מספר 1 - בה ניתן לראות כי הטמפר' של המים יכולה להגיע לכ - 70 מעלות) ו\או שפיכה של מים רותחים לאחר הכנת פסטה או בעת ביצוע ניקיון ע"י מים חמים. מסקנה: בדירה הותקן צינור ג'קוזי העשוי מ - P.V.C ולכן עמיד לטמפרטורה מקסימלית של כ - 60 מעלות (ראה תמונה מספר 2 - הנחיות יצרן) ואינו מתאים לדרישות התקן. דרש: פירוק אריחים והתקנת צינור מסוג פוליפרופילן או hdpe. הערה - במידה והקבלן יציג תעודת בדיקה של מכון התקנים שמראה שאכן הצנרת עומדת בדרישות התקן להתקנת צנרת מסוג PVC כצנרת ניקוז ו\או קיים תו תקן לצנרת, אזי תקין ולא יידרש החלפה.

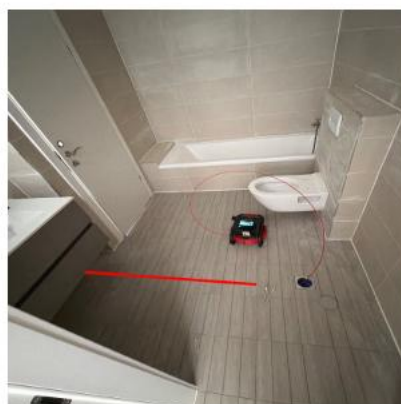
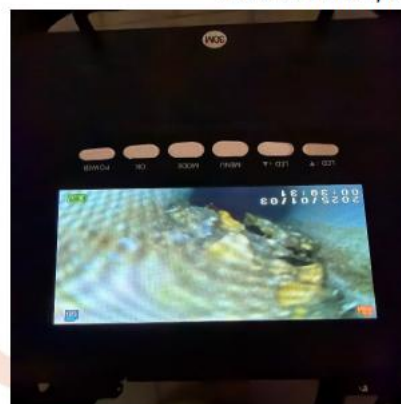
**מיקום:** חדר אמבטיה

### 10.3. יש לנקות את תוואי הצנרת.

ע"פ ממצאי הבדיקה ניתן לזהות כי בתוואי הצנרת ישנם שיירים של חומרי בנייה. הליקוי עלול לייצור סתימה בצנרת. יש לבצע ניקיון צנרת ע"י שאיבת הפסולת ולאחר מכן שטיפה בלחץ מים.

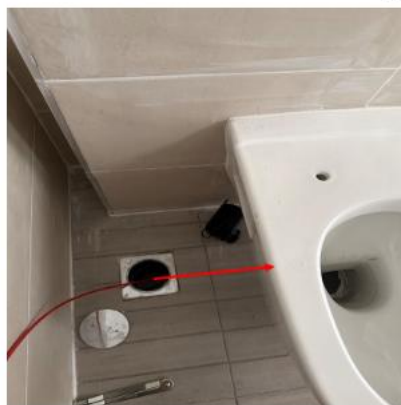
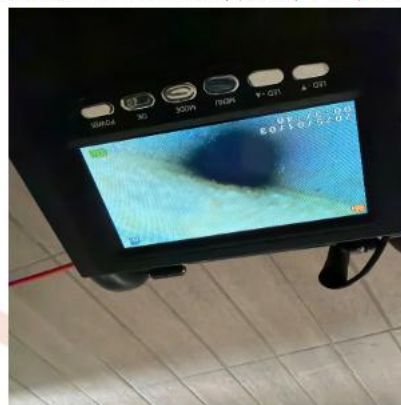
**10.4. בוצע צילום פנים צנרת ע"י החדרת סלב אופטי לאיתור כשלים במערכת מי דולחים \שופכים\ צמ"ג..**

ע"פ ממצאי הבדיקה ניתן לזהות כשלים בתוואי צנרת הדולחים (2") כגון : מים עומדים בתוואי הצנרת (בקו האופקי) - התקלה יכולה לנבוע משיפועים הפוכים ו\או שיפועים בעל אחוז נמוך ו\או חסימת צנרת מחומרי בנייה.

המלצות לתיקון : יש לנקות את קו הצנרת משאריות בניה במידה והתופעה דלעיל אינה נפתרת יידרש פירוק הריצוף ותיקון מעבר צנרת בשיפוע של 2% לפחות.

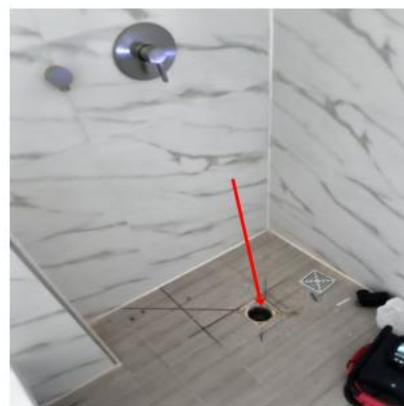
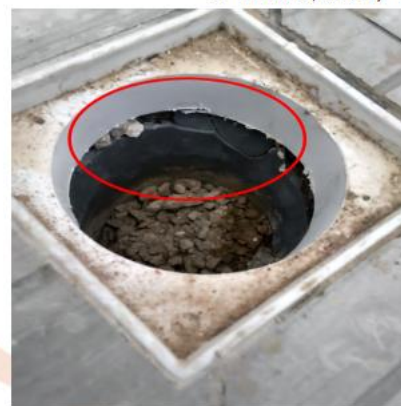
**מיקום:** מקלחת הורים

**10.5. נקז רצפתי פגום.**

נמצא כי הנקז הרצפתי במרפסת פגום. הפגם במערכת הניקוז עלול להחזיר רטיבות משמעותית לתשתית הריצוף שמתחתיו.

נדרש לבצע החלפה של הנקז הפגום.
