# כך נראה דוח אמיתי של גאיה הנדסה

לפניכם מספר עמודים נבחרים מתוך דוח הנדסי שהוכן עבור דיירים.

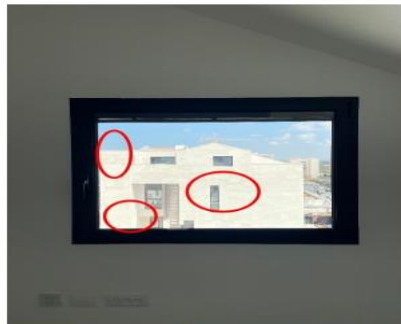
מיקום: חדר שינה (סמוך למדרגות)

## 2.2. פגמים בזכוכית (שריטות).

אופן מדידה : נחזיק לוח שחור שמקדם הרפלקטיביות שלו בין 0.2 ל 0.4 מעבר ללוח אותו אנחנו רוצים לבדוק כך שאור יכול להיכנס ביניהם  
הבדיקה בוצע במרחק של 2 מ' במבט למרכז הלוח ב 90 מעלות.  
במצב הבדיקה הזה נראה הפגם ולכן לא תקין.  
יש לבצע תיקון מקצועי ע"י עיבוד כל שריטה, אולם במידה ורמת התיקון תהיה ניכרת במרחק של 2 מ' במבט למרכז הלוח ב 90 מעלות יידרש לבצע החלפה.  
הערה - המחיר בחוות הדעת מתייחס למשטח של 1 מ"ר עם כמות של עד 3 שריטות.

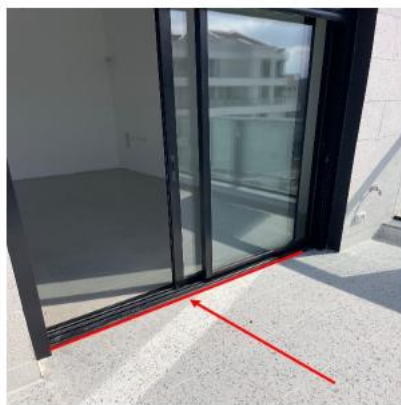
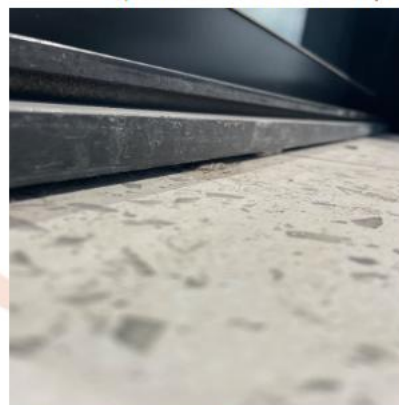
**מיקום:** חדר שינה (מפלס תחתון)

## 2.19. איטום בסף חלון ווויטרינה\דלת אלומיניום.

בבדיקה שנערכה, נמצאו מרווחים חשופים בין סף החלון לבין פני הריצוף. מרווחים אלו מהווים פוטנציאל לחדירת רטיבות לתשתית, מצב זה עשוי להוביל לנזקים מצטברים בתשתית הריצוף ולתפרחת מקומית בפרופיל החלון, על אף הימצאות נקז כפול באזור המרפסת. יש לוודא איטום הרמטי בין סף החלון לבין פני הריצוף באמצעות חומרים מתאימים (לדוגמה, מסטיק פוליאוריטני או חומרי איטום אחרים).

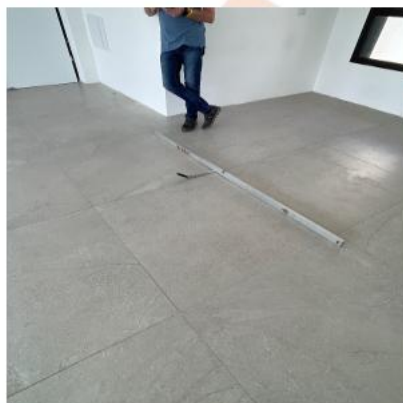
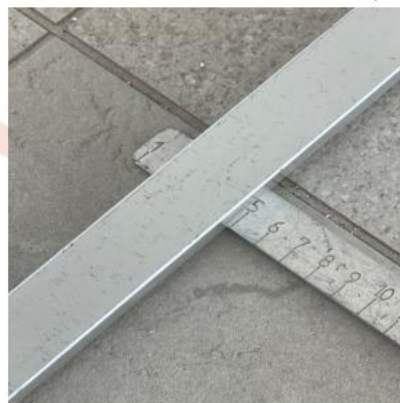
**מיקום: חדר מגורים**

## 6.2. סטיות מקומיות במישוריות פני הריצוף.

ריצוף צריך להיות מישורי כך קובע התקן. כלומר בעת הצמדת סרגל באורך 2 מ' על פני הריצוף הסרגל אמור להתלכד עם פני הריצוף. ע"פ ממצאי המדידה קיים מרווח של 4 מ"מ לאורך הסרגל, אזי פני הריצוף אינם מישוריים, כלומר מקומות בהם האריחים נמוכים יותר או גבוהים יותר מאחרים.

נדרש : פירוק והחלפת ריצוף.

לצורך החלפת הריצוף ייתכן ויידרשו עבודות נלוות שאינן מתומחרות בשלב זה, כגון פירוק והתקנה מחדש של נגרות, עטיפה והגנה על תכולת הדירה ופינוי פסולת.

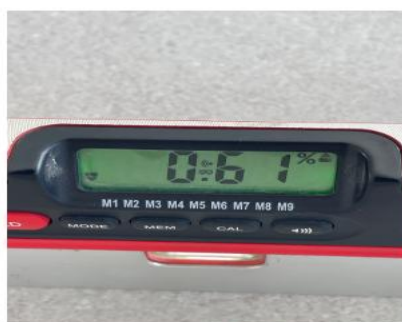
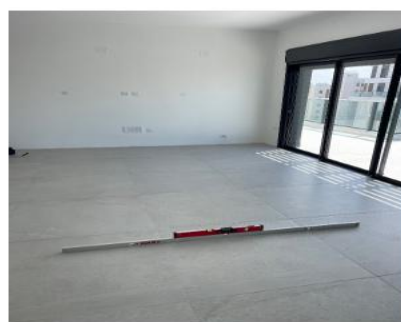
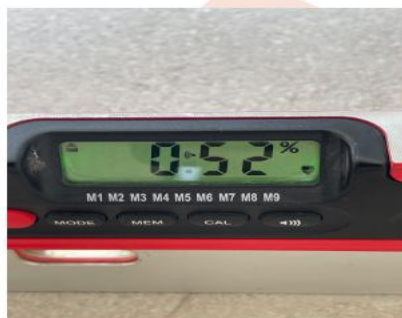
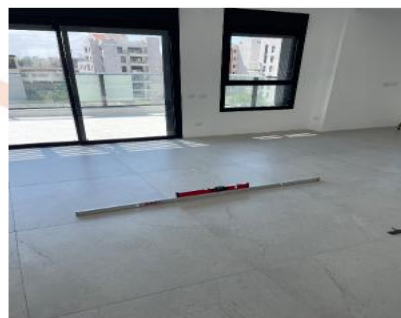
**מיקום:** חדר מגורים

### 6.3. שיפועים גסים בפני הרצפה המוגמרת בתוך הדירה.

מפלס פני הרצפה בתוך הדירה נמצאו משופעים ונראה כי אינם עומדים בדרישות התכנון. בהעדר תקן רלוונטי לרמת השיפוע המקסימלי בתוך הדירה התבססתי בחוות דעתי על תקן 1555.3 סעיף 3.2 (גיליון תיקון) ובו מתאפשרת לנו סטייה עד 4 מ"מ במישוריות פני הריצוף, דהיינו בסרגל באורך 2 מ' 0.2% בתוספת סטייה של 0.1% הקיימת במכשור. הסטייה המקסימלית המותרת הינה 0.3%.

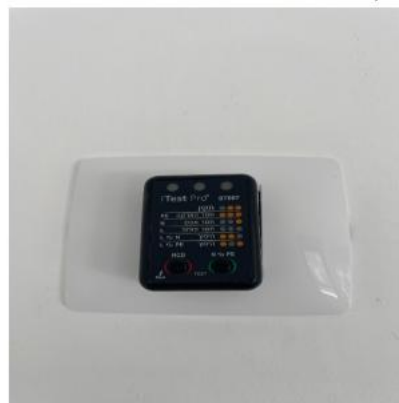
מיקום: מטבח

### 9.4. אותרו שקעים \ מתגים לא פעילים.

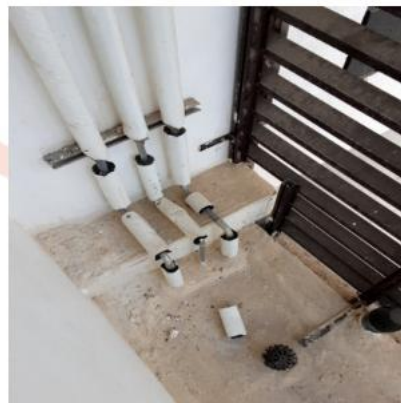
**מיקום:** מסתור כביסה

#### 10.1. צינורות העוברים דרך הקיר \ תקרה ללא שרולים.

מעבר הצנרת דרך שרולים נחוץ ממספר סיבות :

1. תחזוקה עתידית - החלפה ותיקון של הצינורות בצורה נוחה וקלה יותר.
  2. התפשטות של הצנרת ביחס לרכיבים דרכם היא חודרת.
  3. דרישות קונסטרוקטור להטמנה מוקדמת של שרולל ביציקה על מנת לא לחתוך ברזל זיון בקידוח מעבר לאחר יציקה.
- נדרש כי מעבר הצינורות יעשה באמצעות שרולים מצנרות פלדה מגולונוט או פלסטיק קשיח, כמו כן יש לאטום את המרווחים בין השרולל לבין הקירות או רצפות ובין הצינורות המושחלים לשרולים.
